Archeologische opgraving aan de Blaarmolen te Tongeren.

Onderzoek uitgevoerd in opdracht van de Vlaamse Milieu-
maatschappij, afdeling operationeel waterbeheer.

Inge Van de Staey en Joris Steegmans
Juli 2012

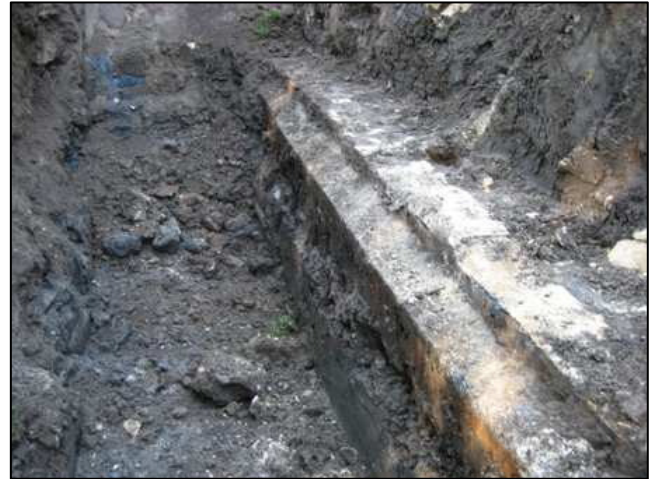
Afb.7: Kaarestanten op de linkeroever van de oude Jekerbedding. (Bron: G. Vynckier 2010¹)

Naar aanleiding van het herstellen van de oude bedding en het heraanleggen van de oude meanders van de Jeker voor een herwaarderingsproject van het natuurgebied door de *Vlaamse Milieu Maatschappij* werd er ten westen van de molen een sleuf getrokken op 25/09/2010. Hierbij werden funderingen en resten van de oude kades, opgebouwd in mergelblokken, teruggevonden, samen met het slib van de oude Jeker (Fig. 7).

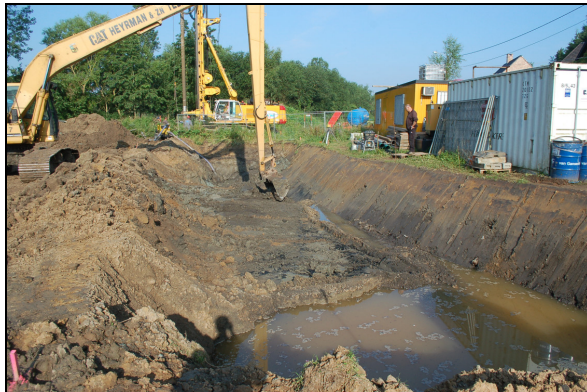
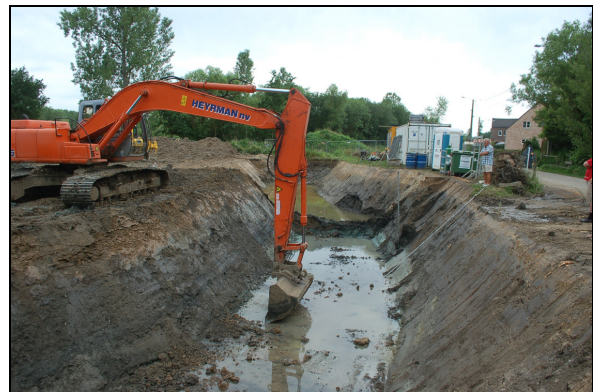
Fig. 9: Uitgraving tot op het niveau van de voormalige bedding. **Fig. 10:** Volledige uitgraving.

2m50 onder het maaiveld. Tenslotte werd het uitgraven van de bedding tot op het nieuwe niveau (ca. 2m80 onder het maaiveld) eveneens opgevolgd (Fig. 10).

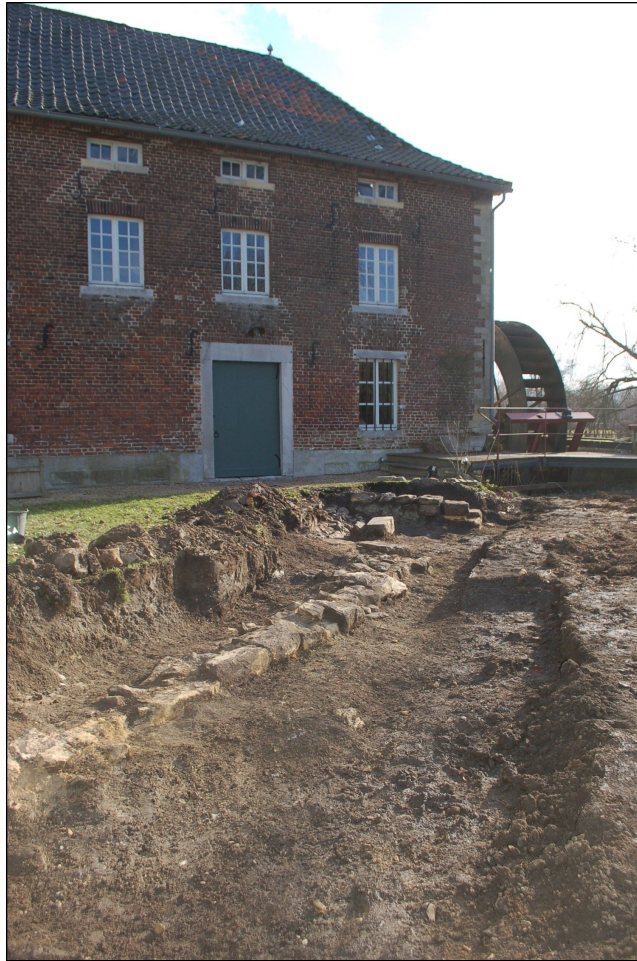
Tijdens het afgraven van de teelaarde werd in het noorden van het terrein, ter hoogte van de linkeroever van de Jeker, een ca. 14 m lange, NW-ZO georiënteerde kademuur aangetroffen (S1)⁹. Deze muur was opgebouwd uit onregelmatige en rechthoekige mergelblokken en natuursteen en had een breedte van ca. 60 cm (Fig. 12). In het zuidoostelijk deel was een ca. 3 m brede uitsparing voorzien, waarin een afhellend vlak, bestaande uit grote, ronde natuurstenen, gemaakt was (Fig. 13). Deze uitsparing diende als toegang tot het water en drinkplaats voor paarden en vee. Het feit dat deze muur NW-ZO georiënteerd was, en niet WNW-OZO, zoals het tracé van de Jeker en de andere kademuur op deze oever (zie onder) en het feit dat de muur, vergeleken met de overige muren, in een slordig verband werd opgetrokken, doet vermoeden dat het om een oudere kademuur gaat dan de andere drie aangetroffen muren.

Fig. 12: S1 na het afgraven van de teelaarde.

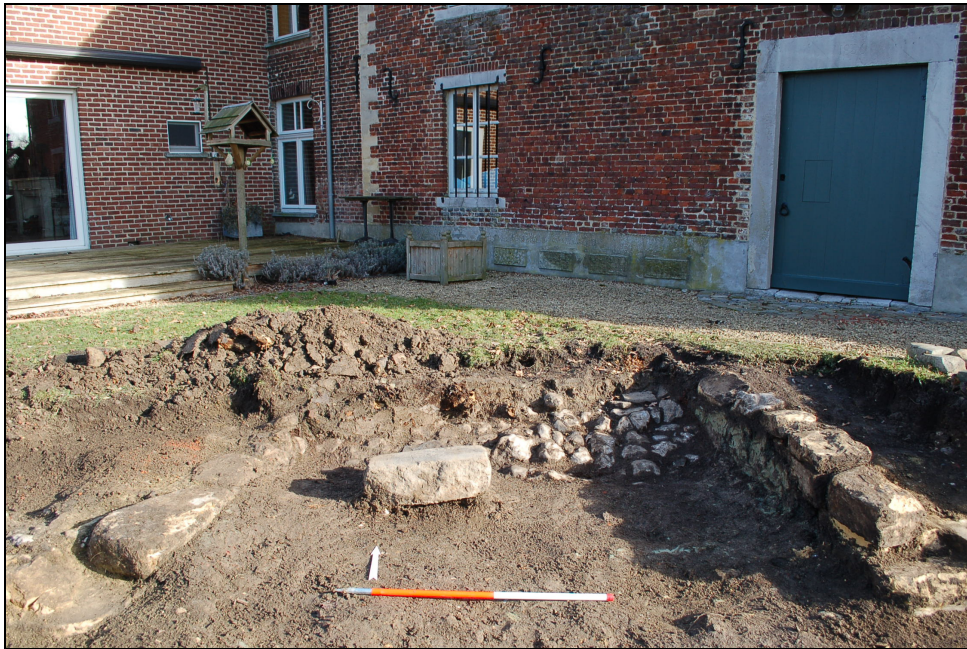
Fig.13: Toegang tot het water, drinkplaats voor paarden en vee.

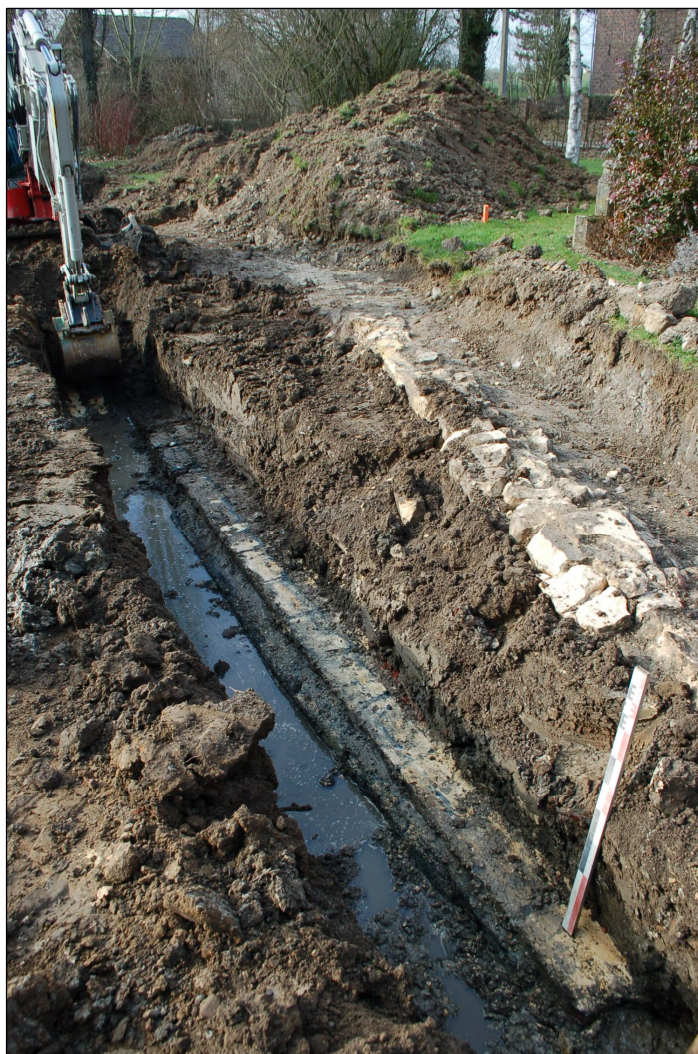
Tijdens de aanleg van de proefsleuf, net ten zuiden van S1, werd een recentere, WNW-OZO georiënteerde kademuur (S2) aangetroffen, met een lengte van minstens 33 m en een breedte van ca. 40 cm (Fig. 14). Deze muur bevond zich op een diepte van ca. 1m¹⁰ onder het maaiveld en bestond nog enkel uit de fundering met daarop één rij mergelblokken van ca. 40 cm lang en 20 cm breed. De rest van de muur is in het verleden omgevallen in de Jeker¹⁰. Deze kademuur kon omwille van de hoge grondwaterstand niet over de volledige lengte geregistreerd worden.

Fig. 14: Kademuur S2 op de linkeroever van de Jeker.

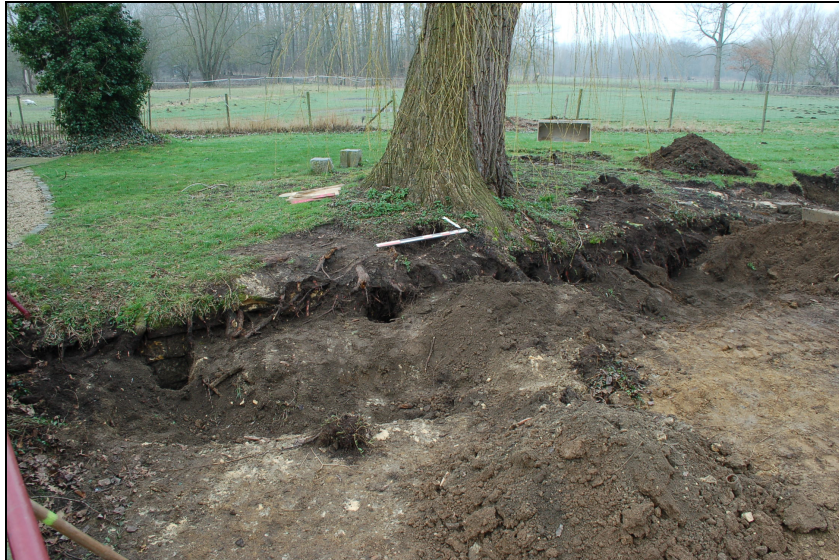
Op de rechteroever werden twee WNW-OZO georiënteerde muurfragmenten van 8,5 m (S3) en 2,8 m (S4) teruggevonden. Deze muren waren opgebouwd uit rechthoekige mergelblokken van ca. 40 cm lang, 20 cm breed en 25 cm hoog, gevat in een dunne laag kalkmortel. S4 vertoonde een knik van 45° in NW-ZO richting. Door het feit dat deze muren onder de wortels van een te behouden wilg zaten, konden ze amper onderzocht worden (Fig. 15). Deze sporen zijn evenwijdig aan S2, aan de overkant van de bedding en kunnen op basis van hun gelijkaardige opbouw als even oud beschouwd worden.

Fig.15: Beperkt zicht op S3 onder de wilgenwortels.
